**RELATÓRIO Nº. 002/2024**  
**16 de Julho de 2024**

Objeto: Vistoria realizada no Prédio do CREAS e Junta Militar, situada na Av. Luís de Lima, s/nº - Cajati – SP.

Conforme visita técnica realizada na data do dia 16/07/2024.

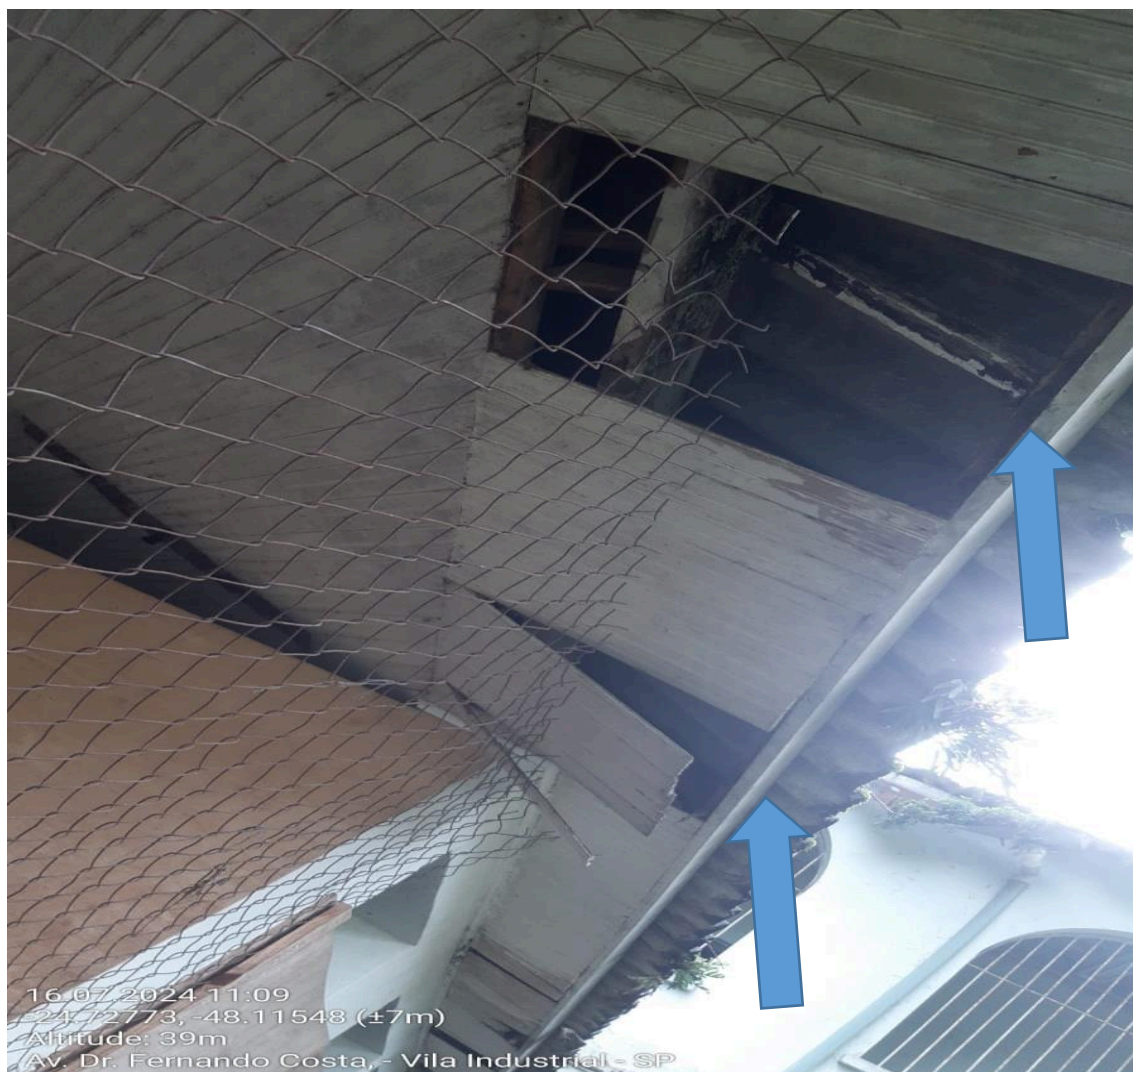
Estrutura do forro e da cobertura com cupim.

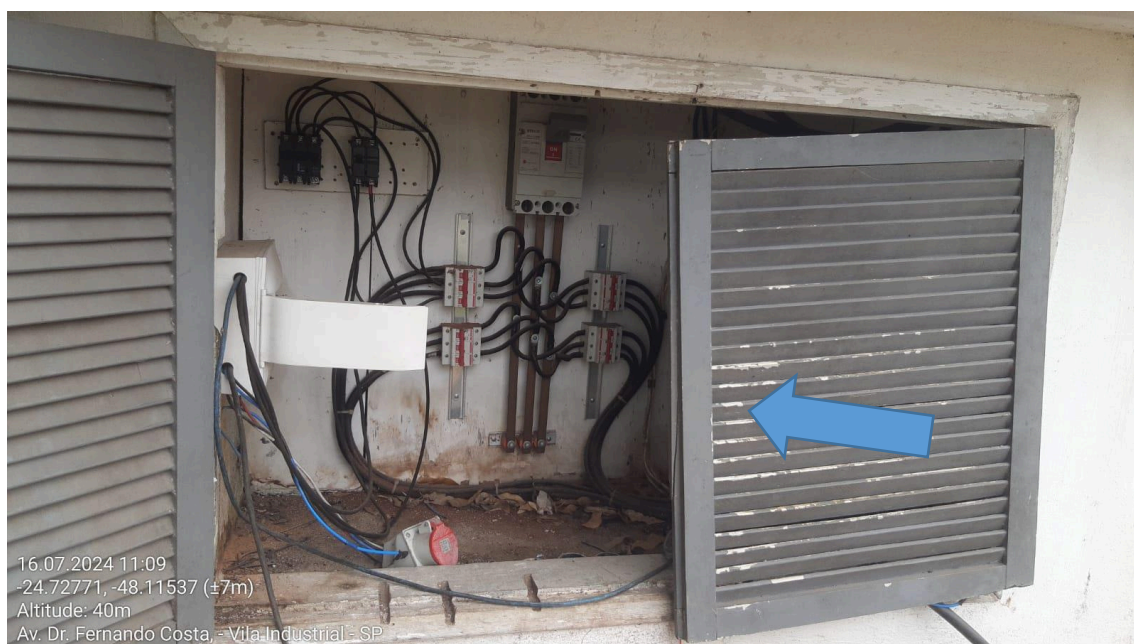
Padrão de energia sem padronização e proteção.

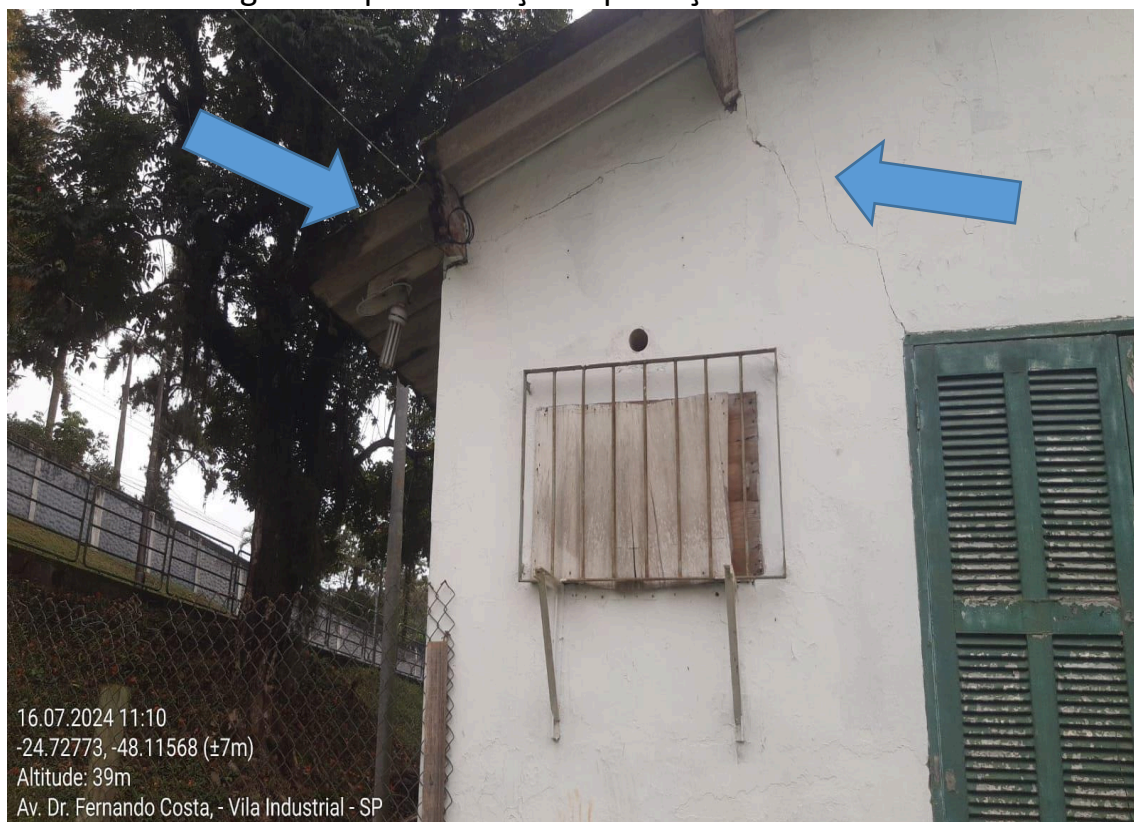
Cobertura quebrada e parede com trinca.

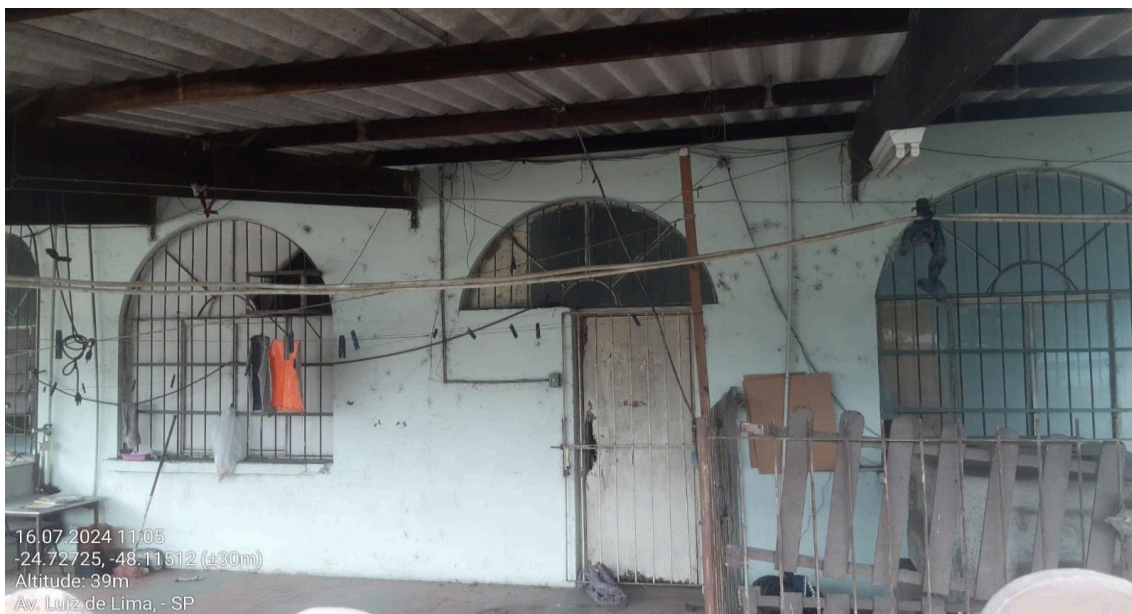
Pavimento superior inutilizado, devido mal funcionamento de hidráulica elétrica e cobertura.

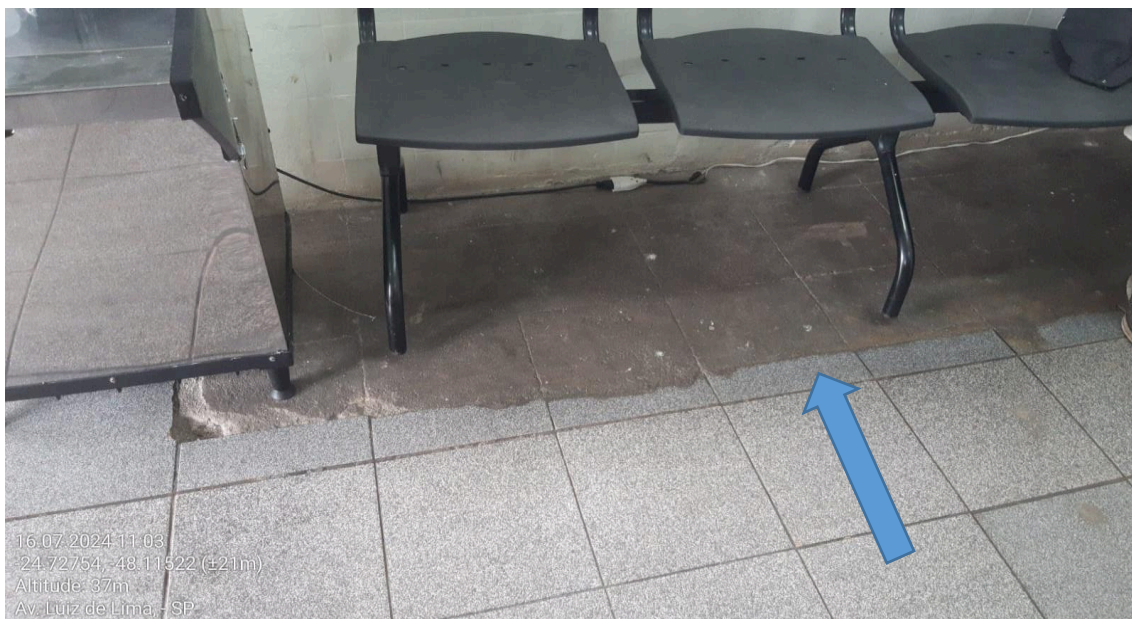
Acesso com reparos e adequações

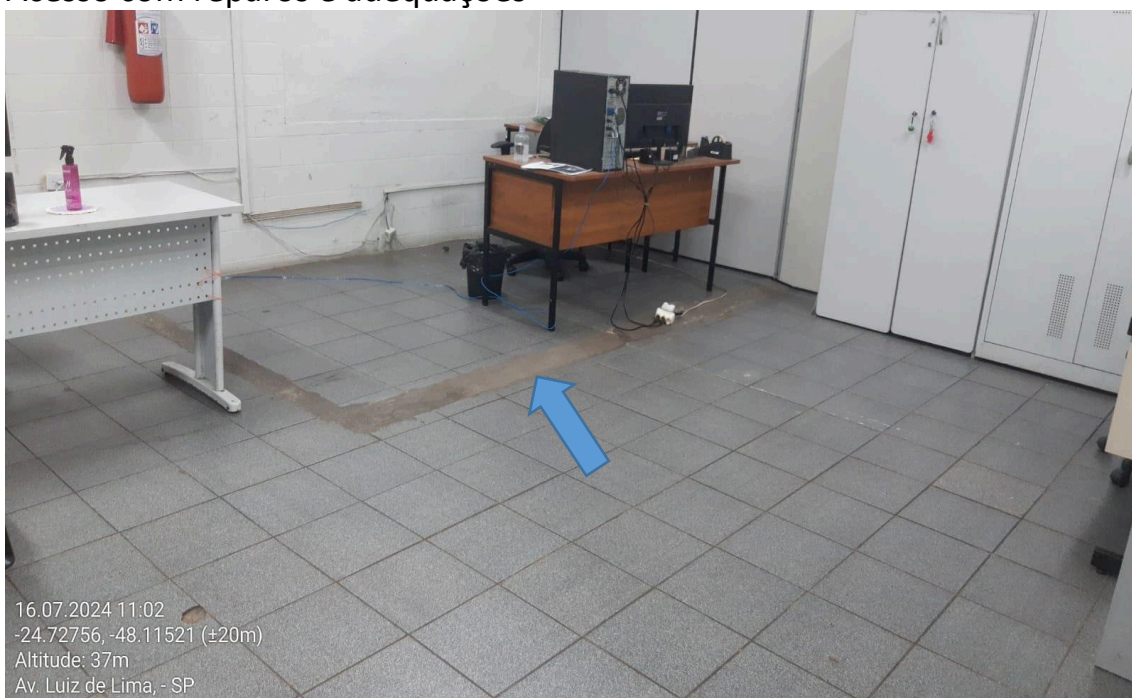
Ambiente de trabalho adaptado e em desnível.

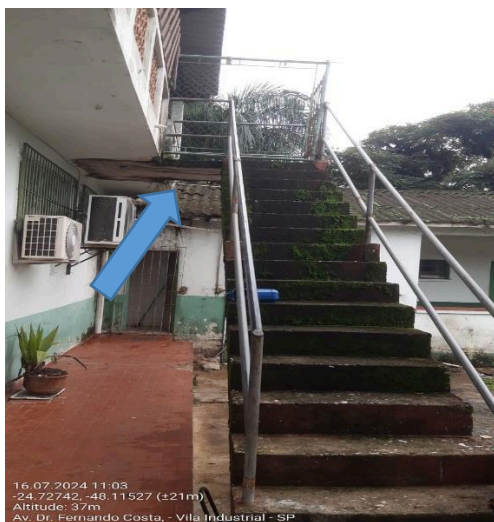
Acesso ao pavimento superior realizado após a construção da edificação.  
Escadaria sem segurança ao acessar.

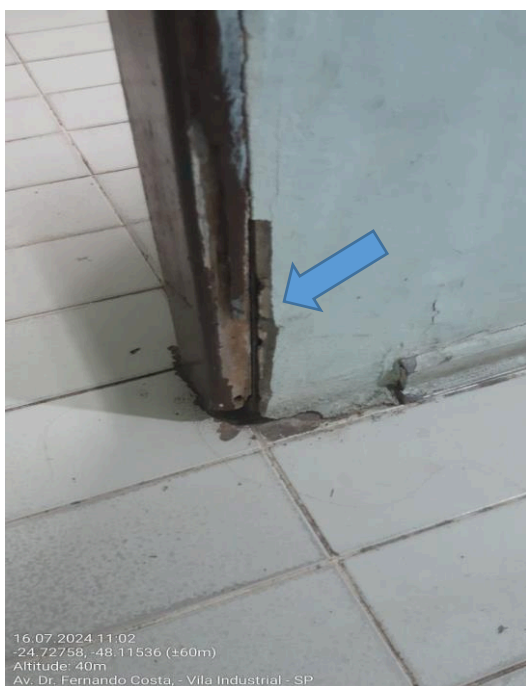
Rodapé e batente descolando.

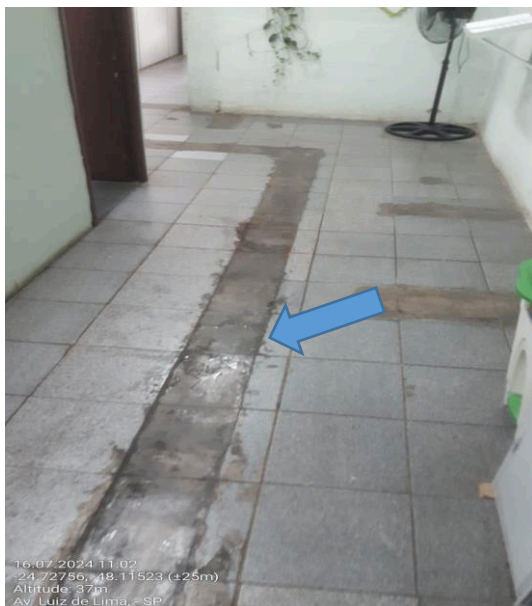
Reparo no piso.

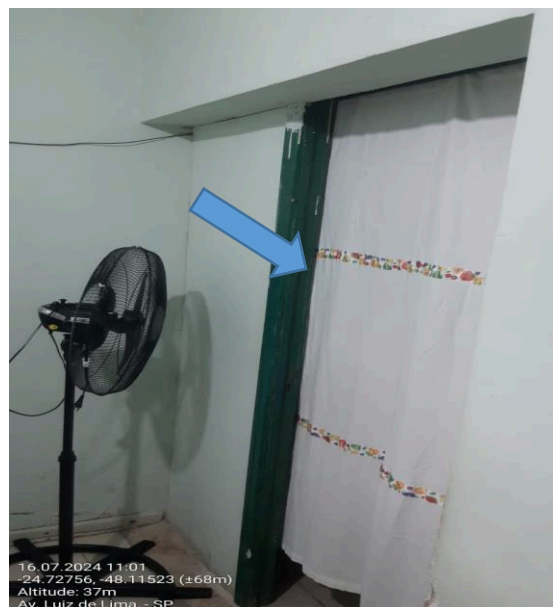
Vão de porta apenas no batente

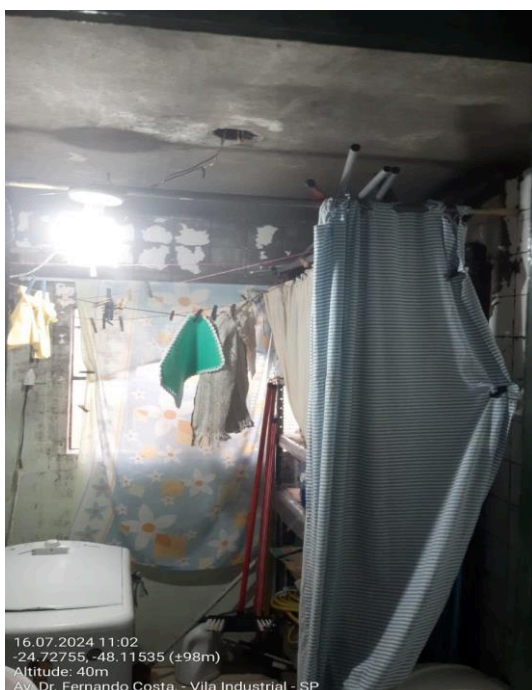
Área de serviço sem ventilação com umidade.

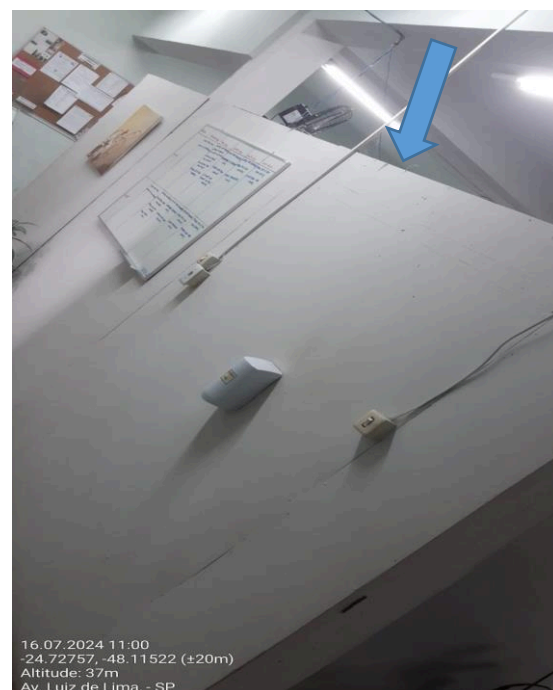
Divisão das salas feitas com tapume

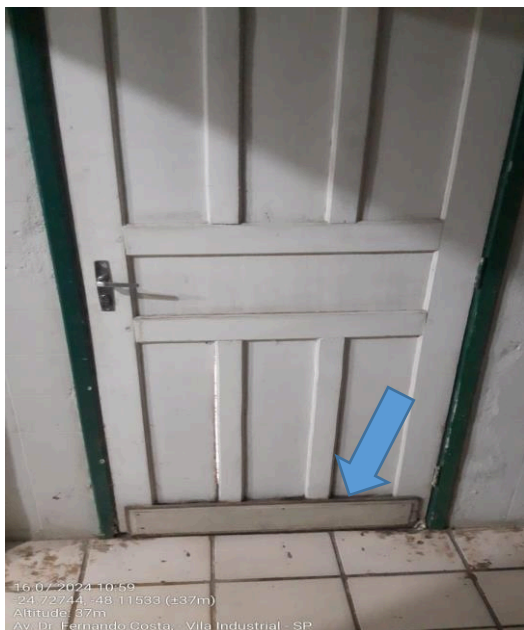
Porta adaptada na parte inferior.

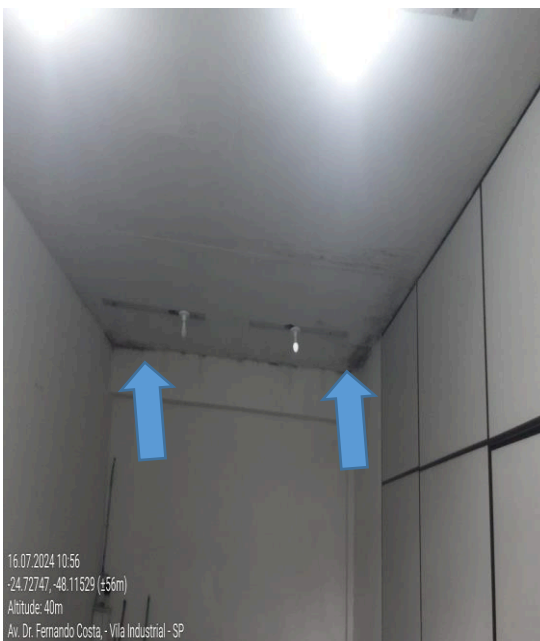
Sala com umidade no teto.

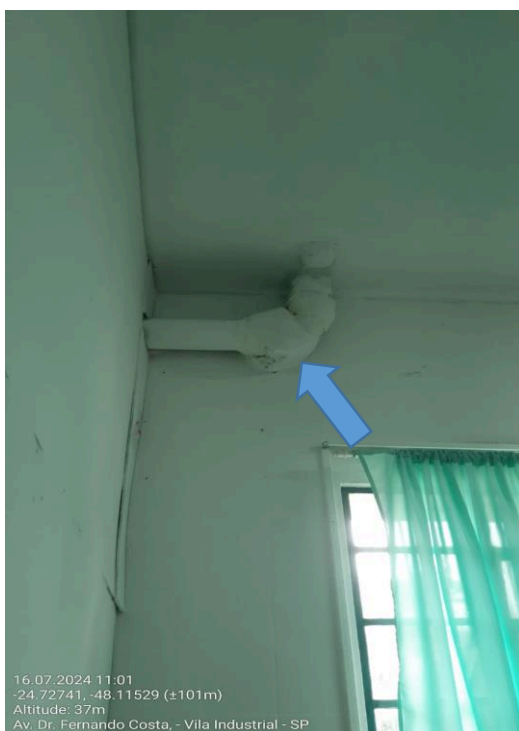
Edificação com instalação hidráulica antiga, tubulação de ferro.

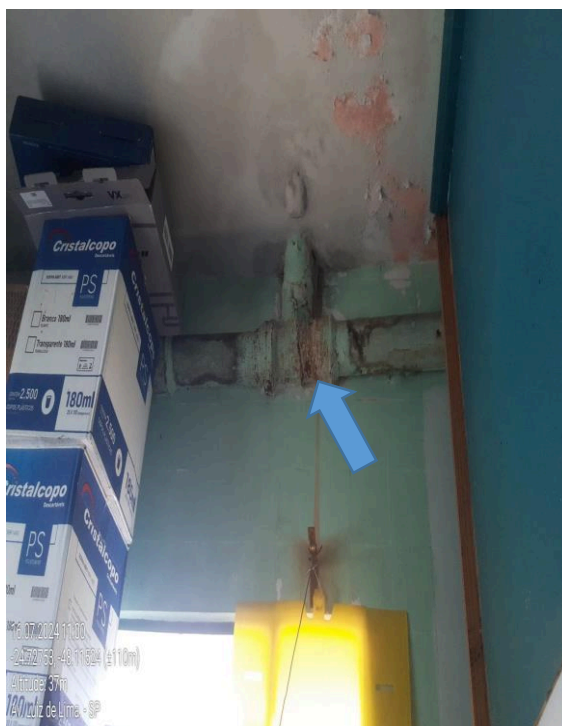
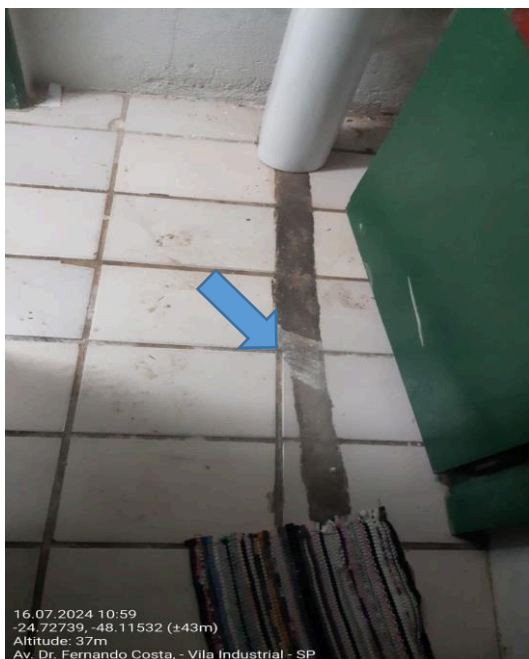
Reparo de Instalação hidráulica.

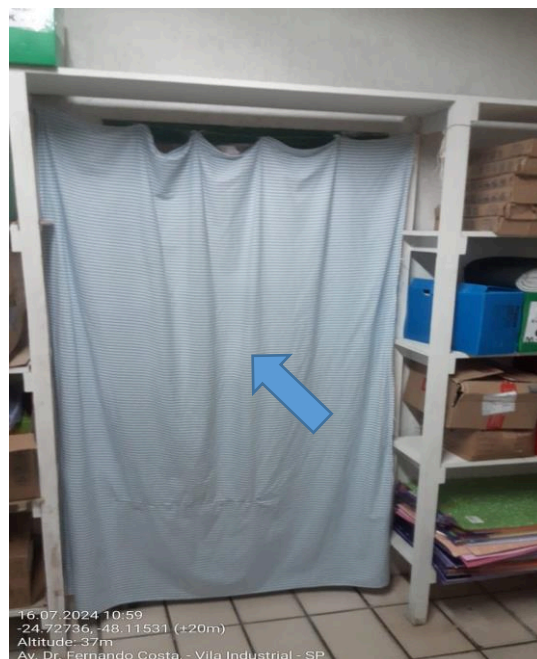
Utilização de cômodo adaptado.

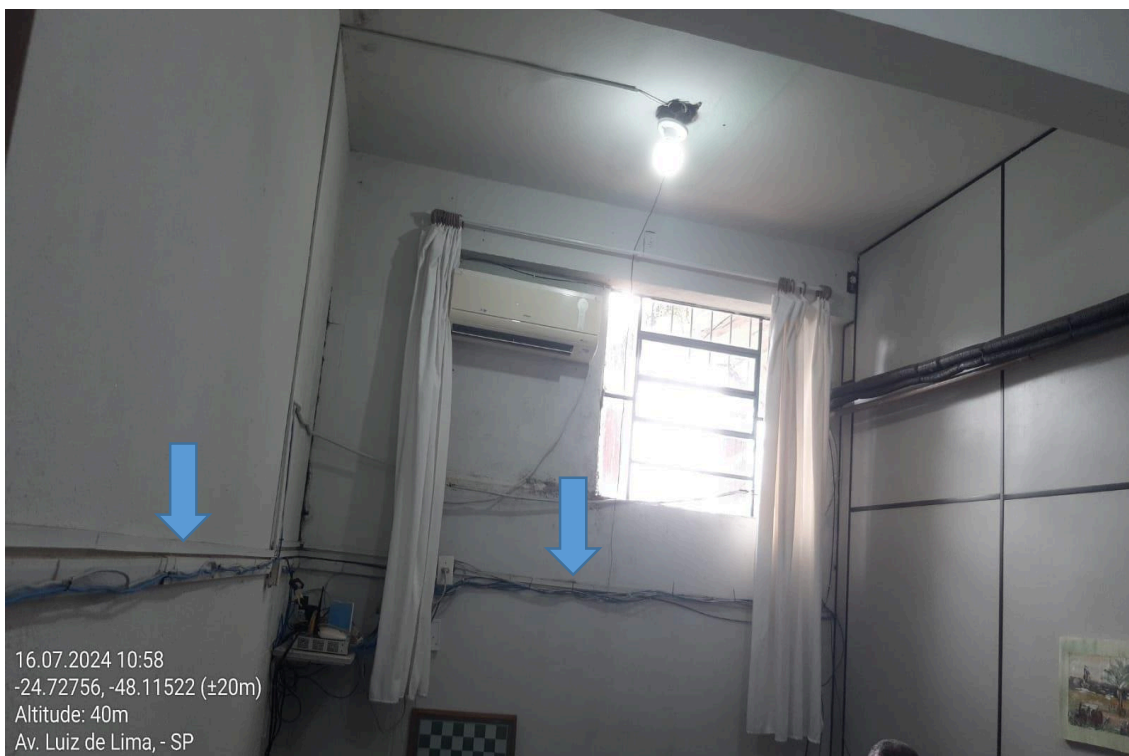
Cozinha com fiação elétrica aparente.

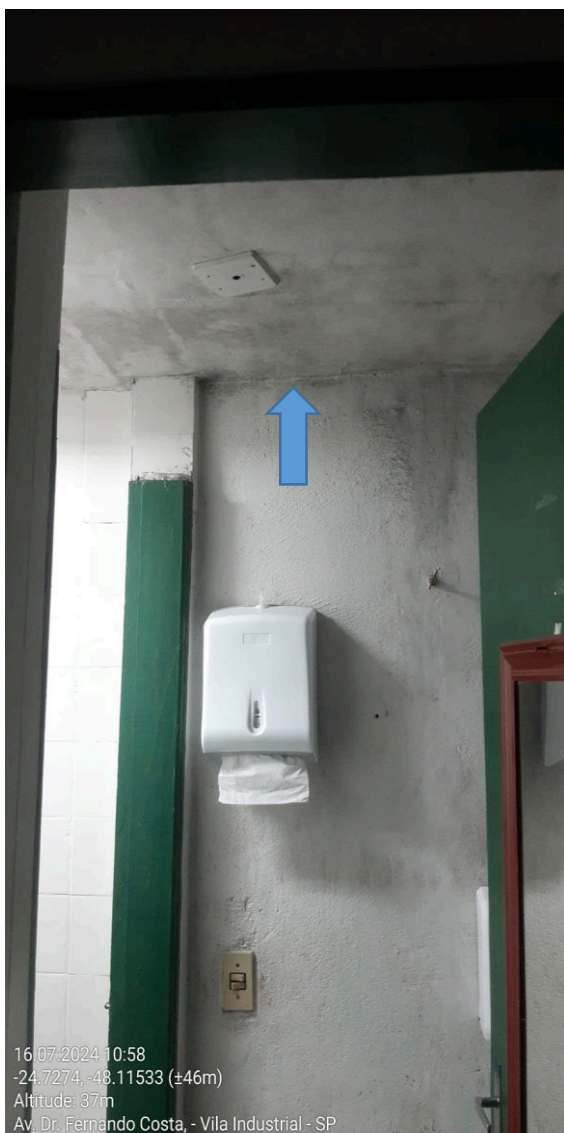
Umidade no sanitário.

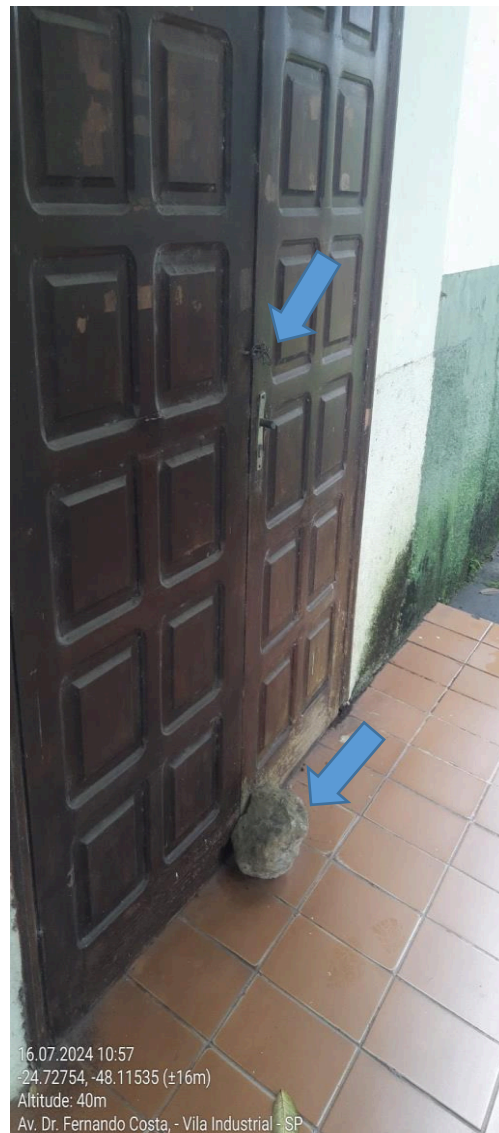
Porta sem fechamento e tranca.

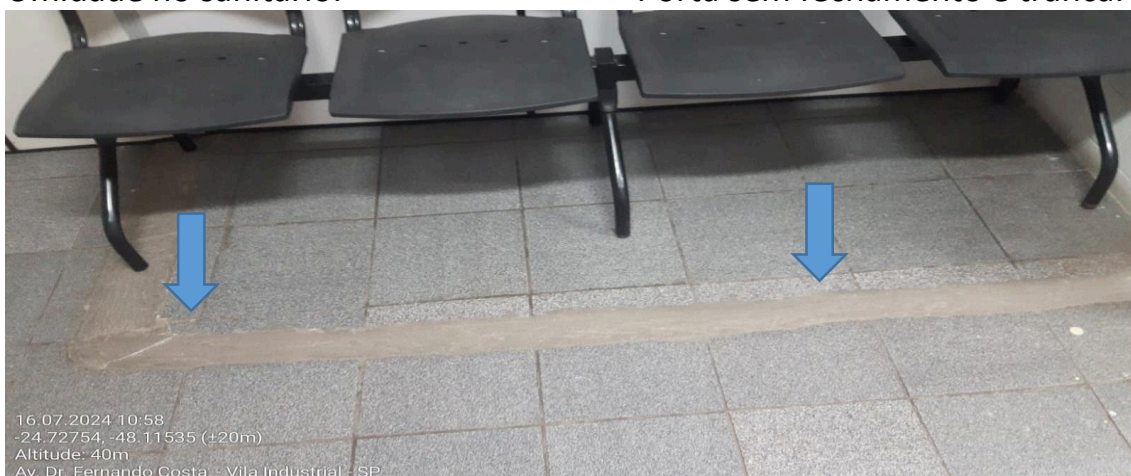
Cadeira de recepção com piso em desnível.

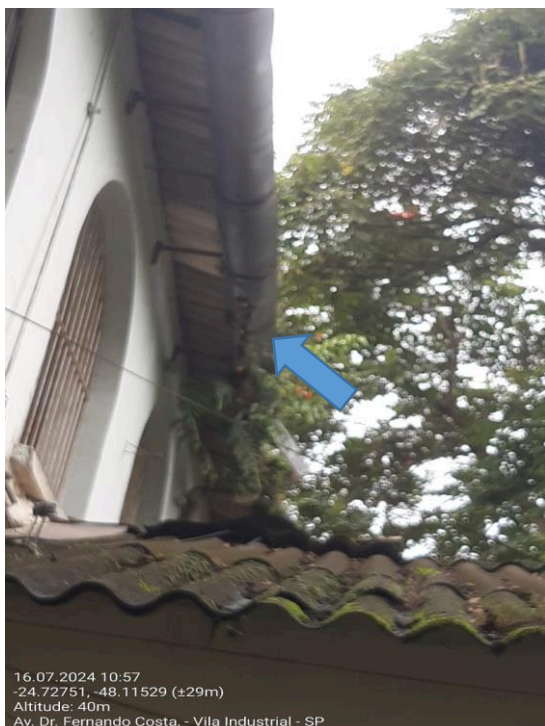
Cobertura e calha deteriorado.

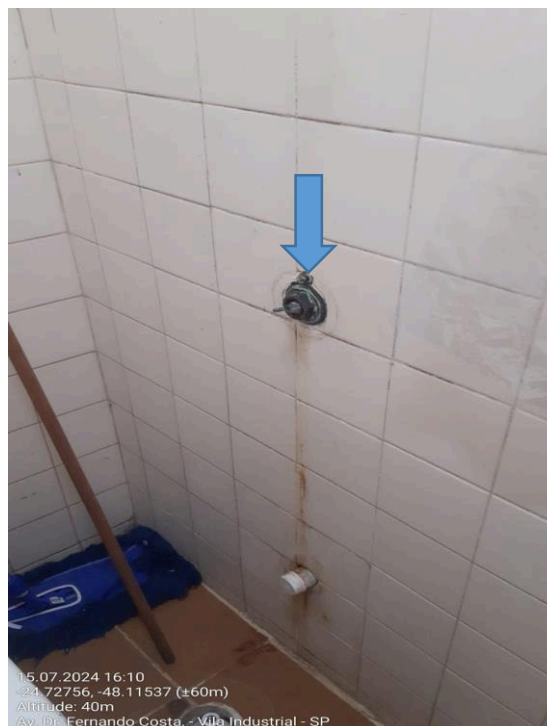
Válvula Hidra aparente sem função.

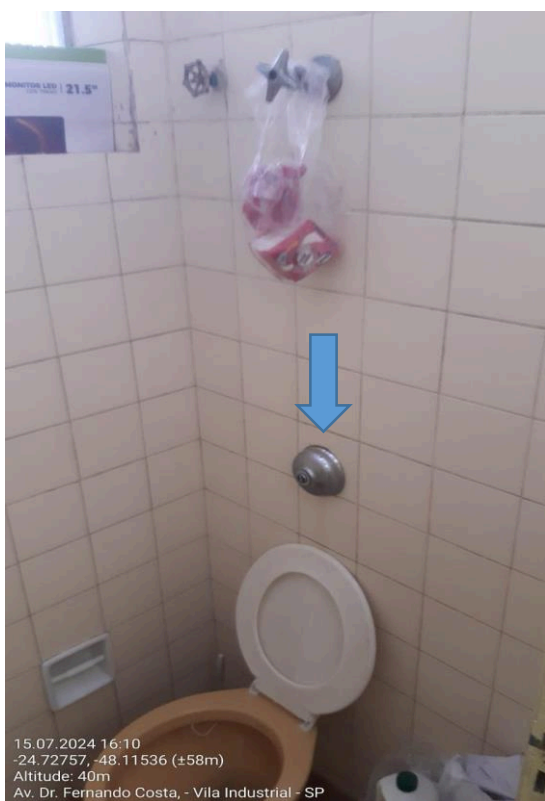
Vaso sanitário e lavatório com peças antigas e com vazamento.

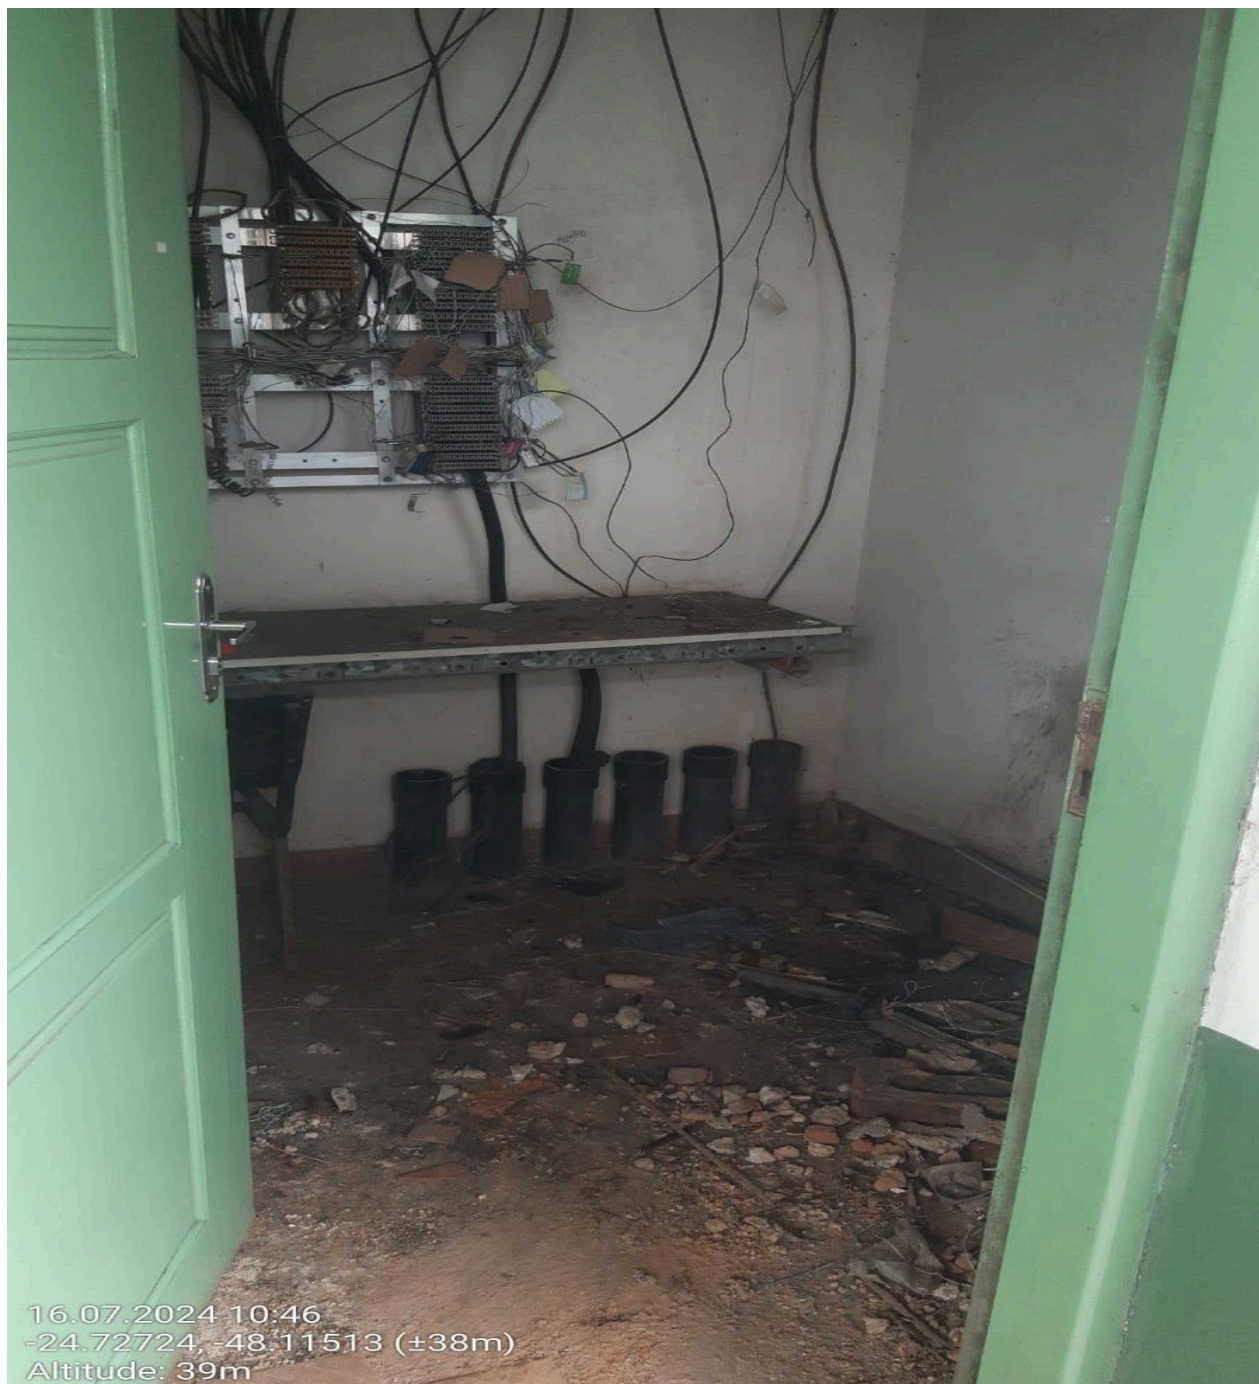
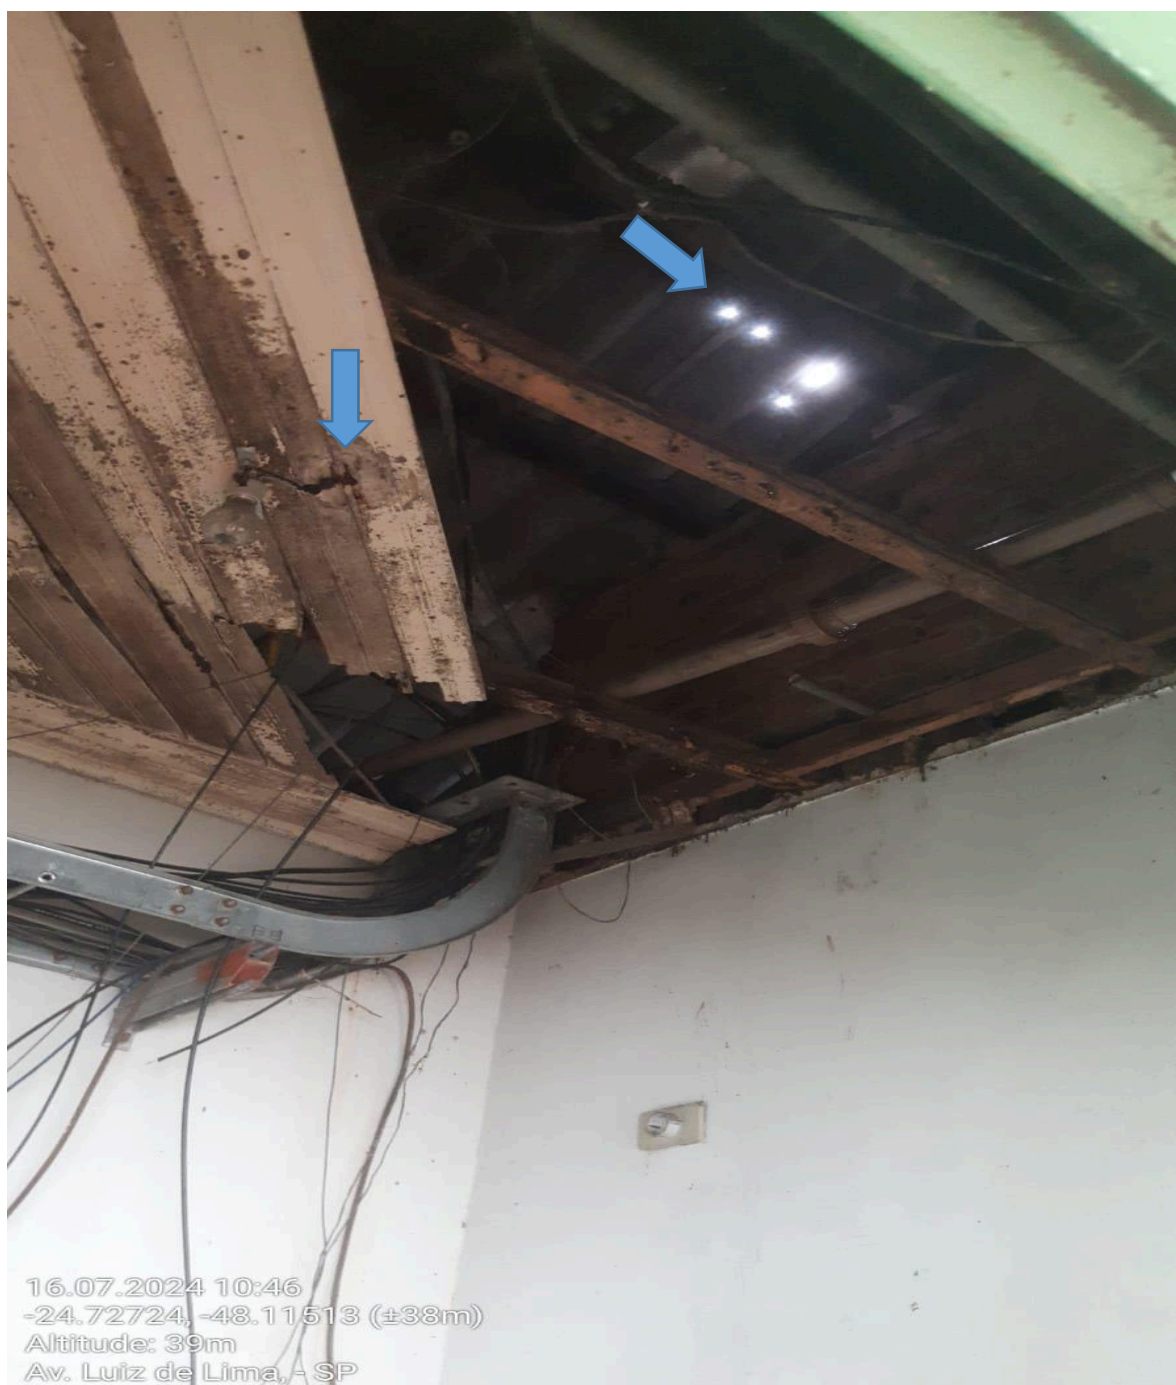
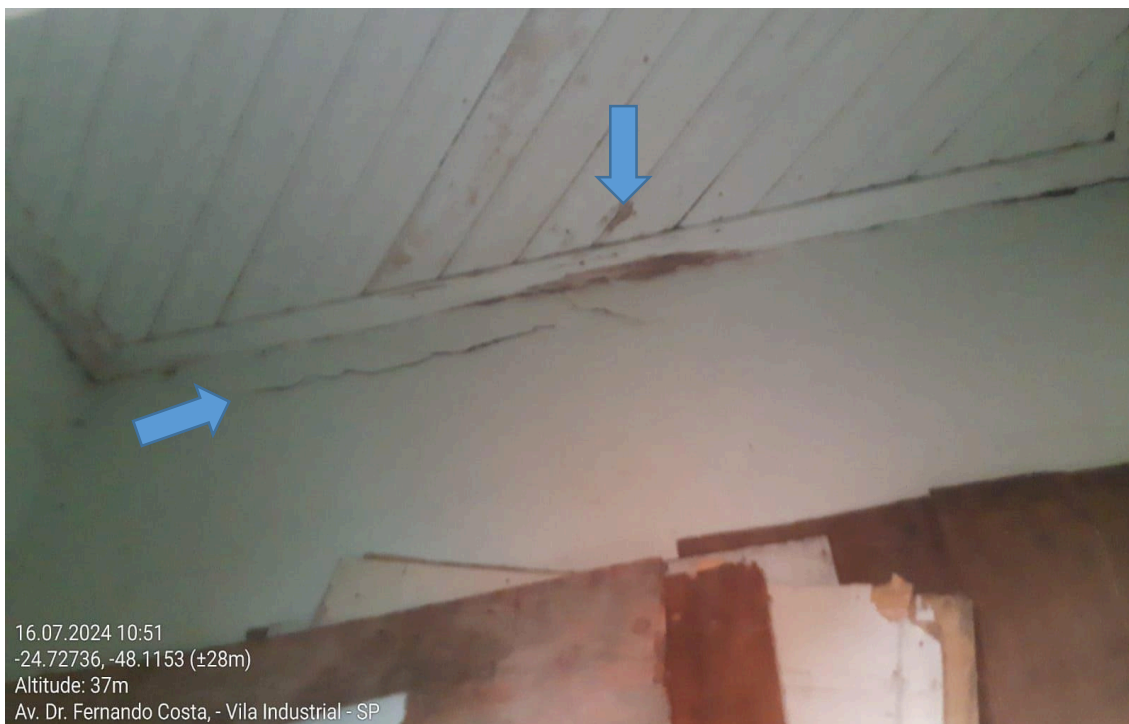
Forro com cupim e trincas na parede.

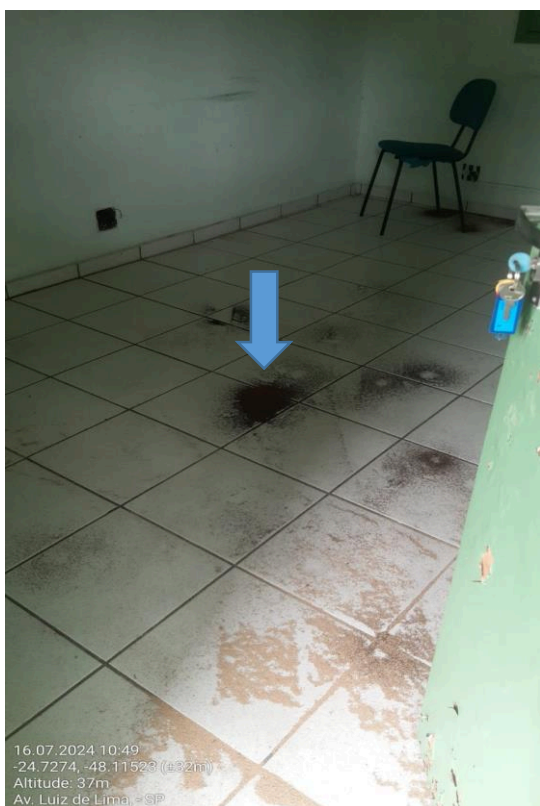
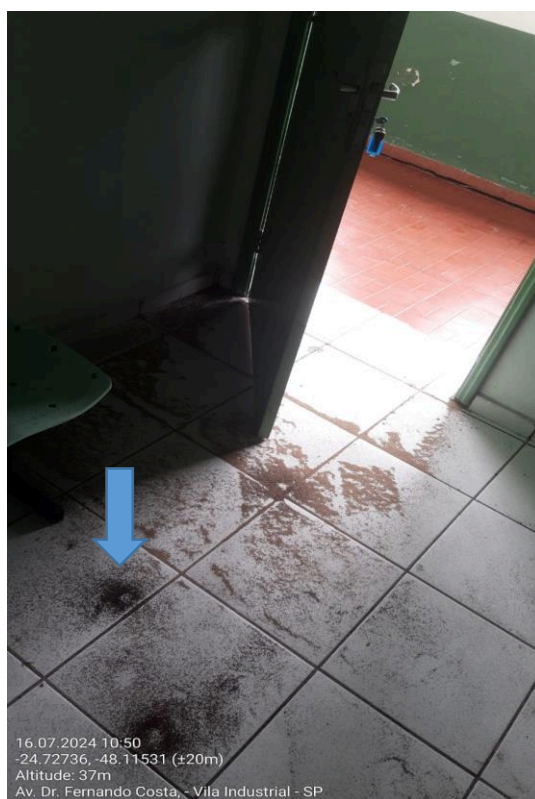
Sujeira do cupim no interior da sala.

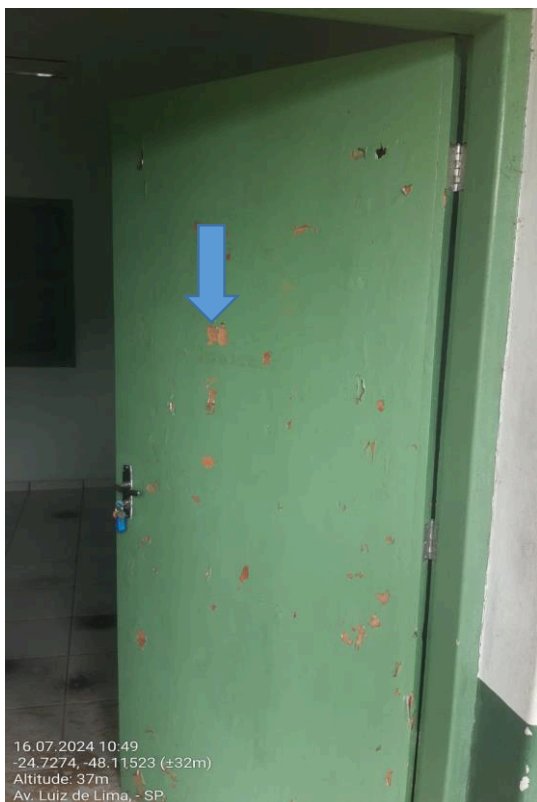
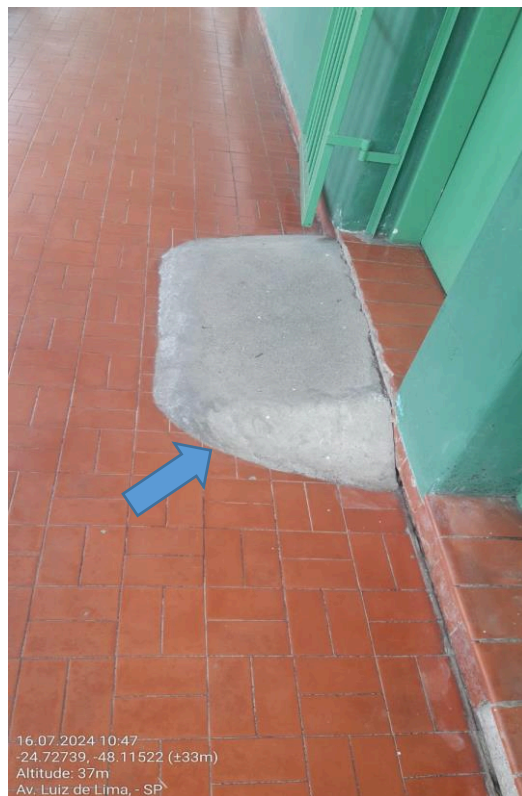
Porta deteriorada pela ação do cupim. Rampa de acesso a sala.

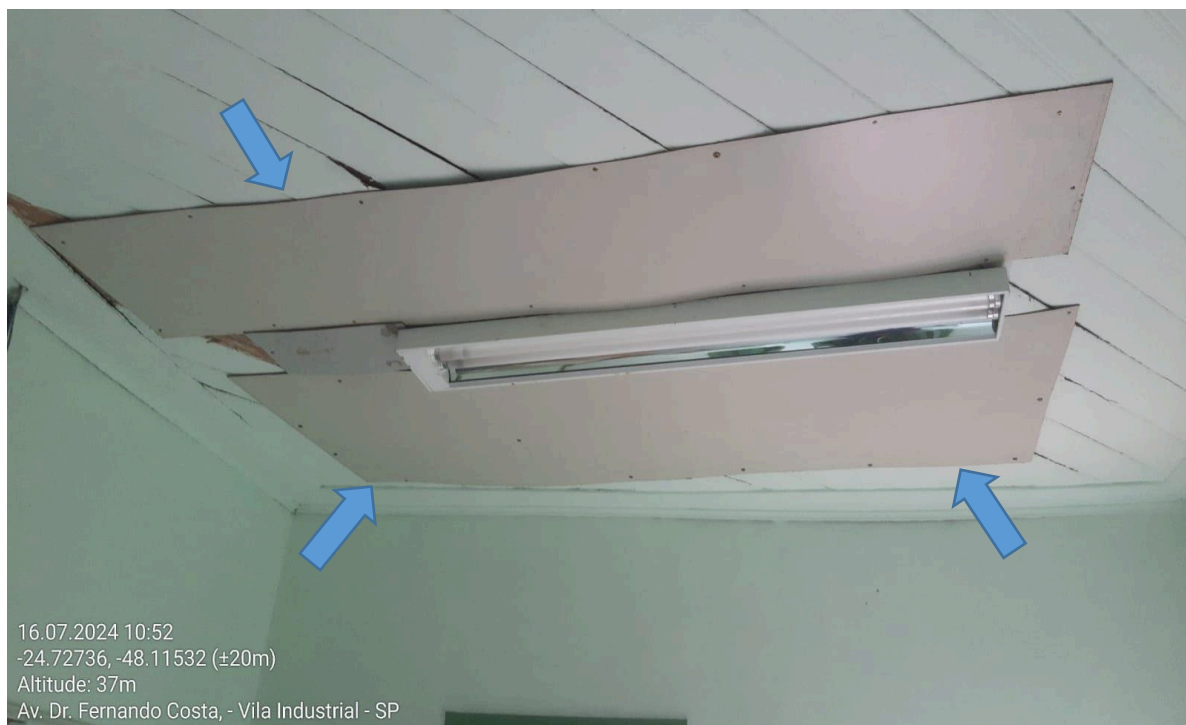
Fechamento adaptado no forro.

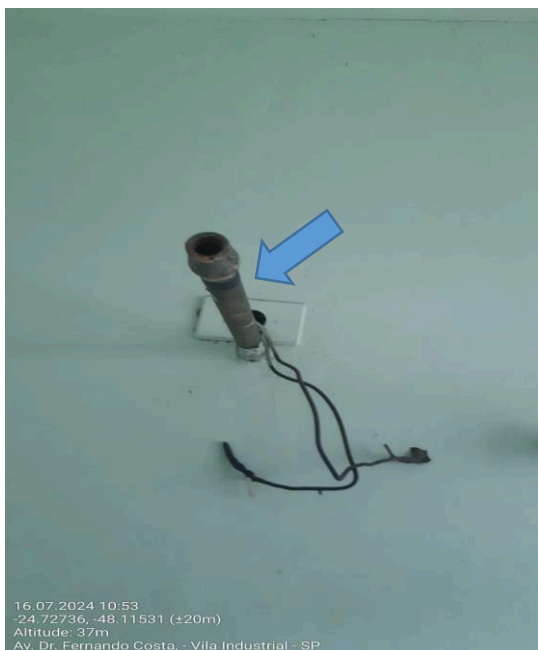
Saída de chuveiro sem função e de ferro.

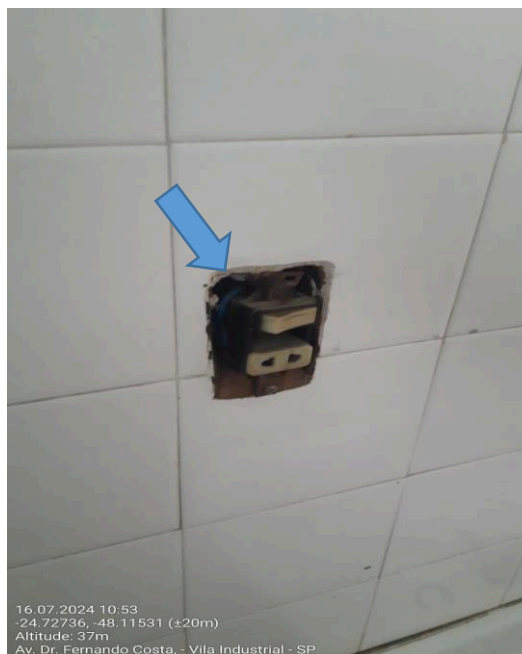
Elétrica antiga.

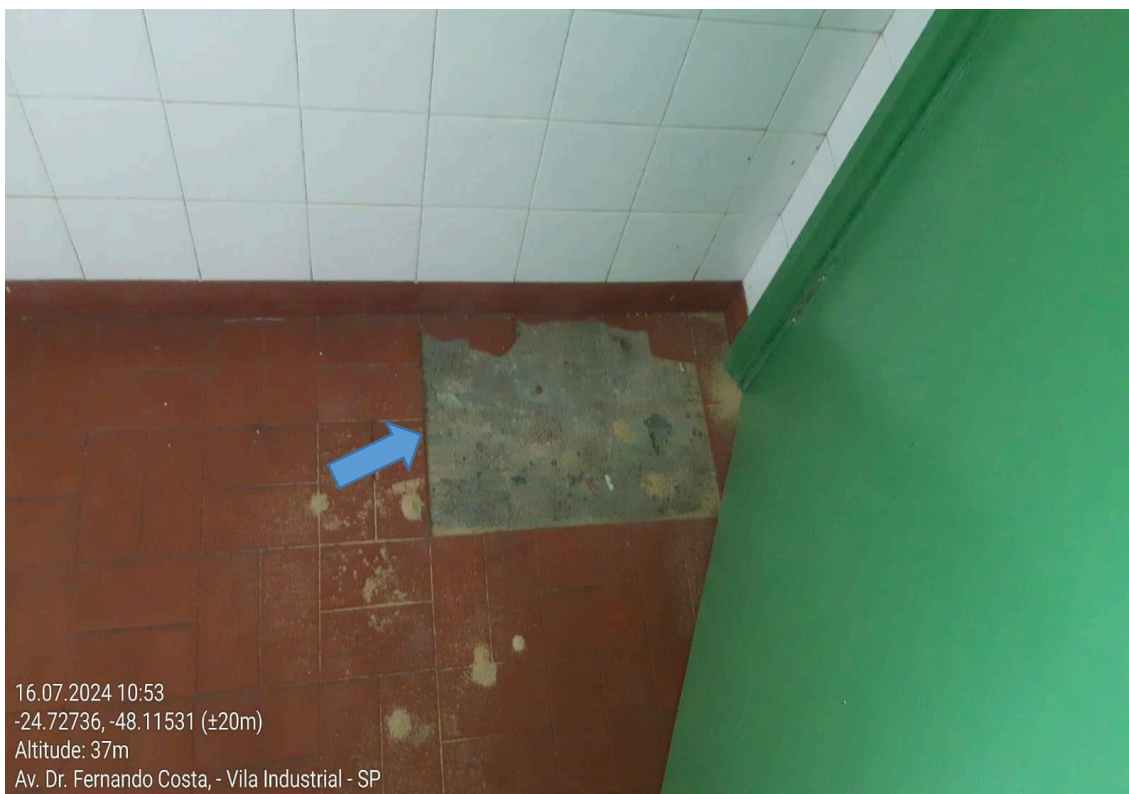
Piso destacando.

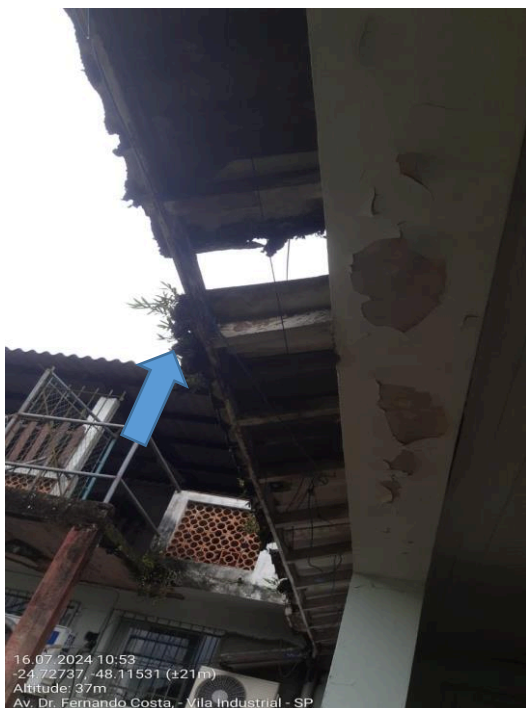
Cobertura com partes do telhado faltantes.

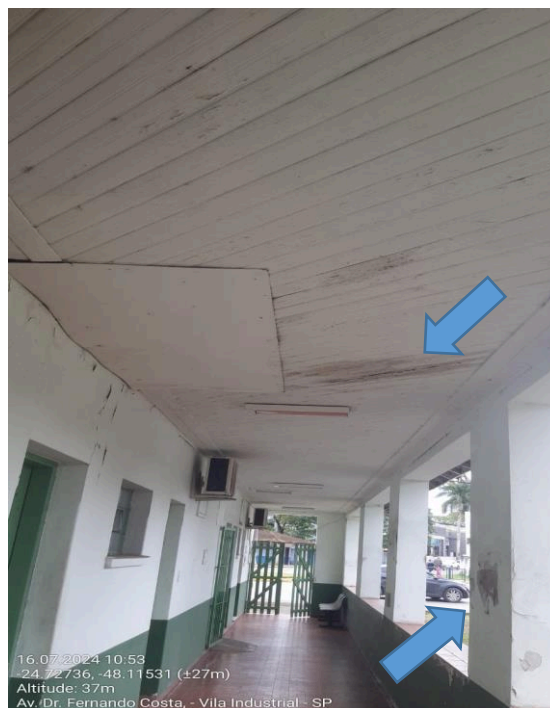
Corredor de acesso – forro com cupim e destacamento do reboco.
