**RELATÓRIO Nº. 002/2024**  
**16 de Julho de 2024**

Objeto: Vistoria realizada no Prédio do CREAS e Junta Militar, situada na Av. Luís de Lima, s/nº - Cajati – SP.

Conforme visita técnica realizada na data do dia 16/07/2024.

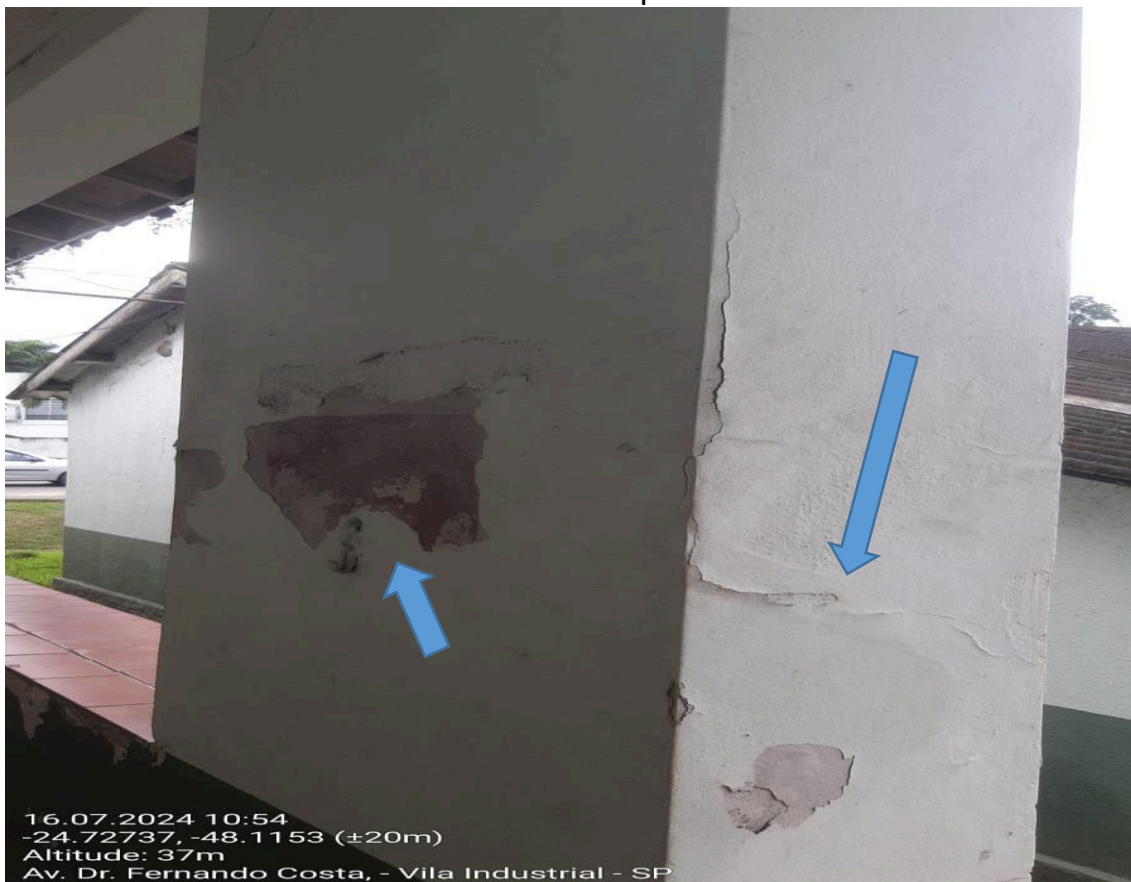
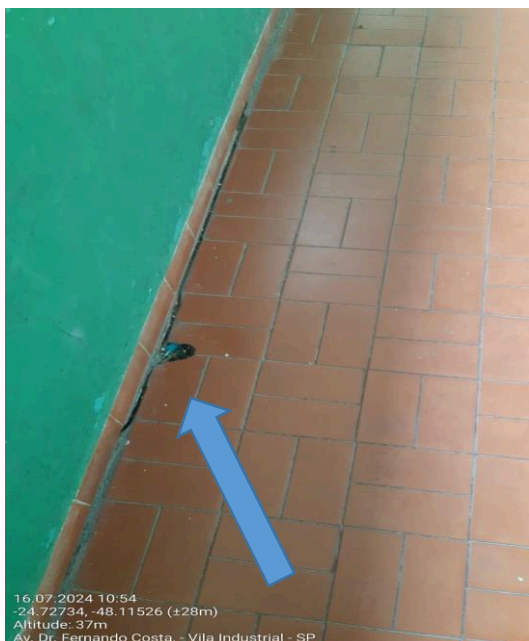
Piso com sedimentação.

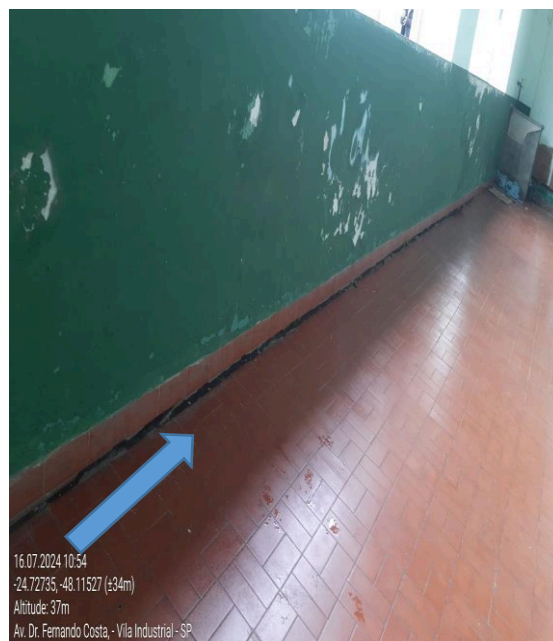
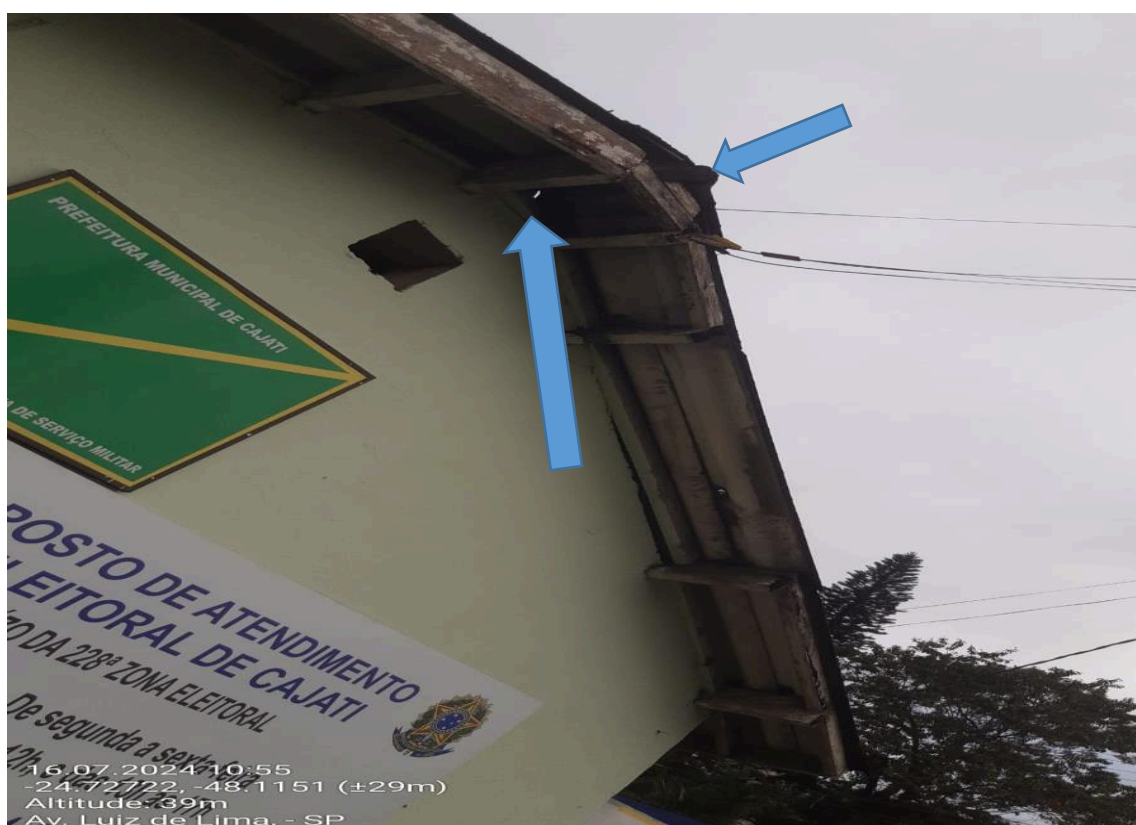
Cobertura e madeiramento em más condições.

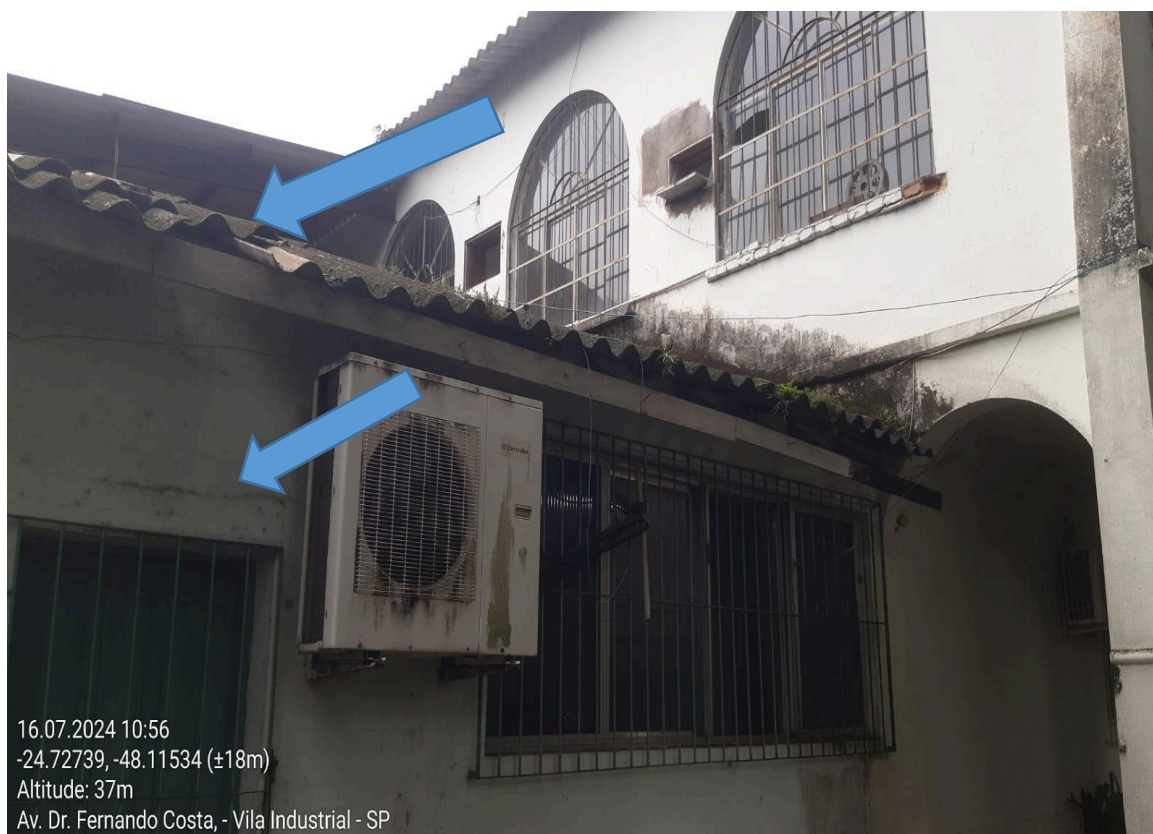
Telhas sobrepostas e trincas na parede.

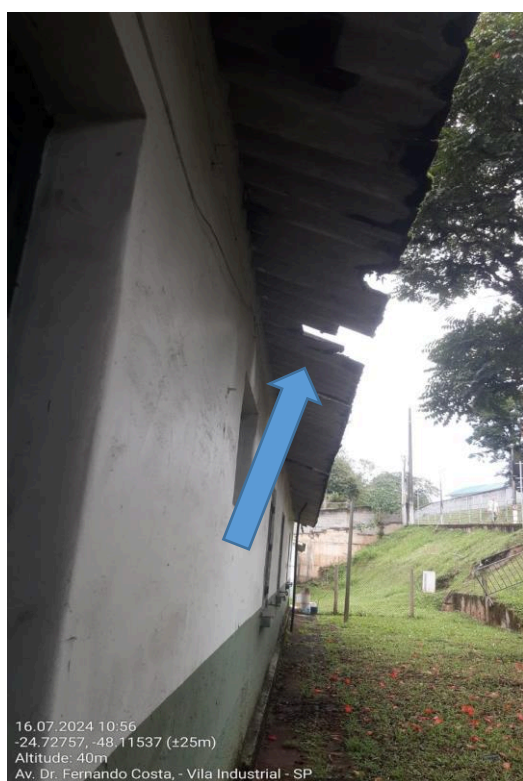
Telhas quebradas.
